国营山东第二机械厂沂源县土门镇 945  
饮用天然矿泉水  
矿山地质环境保护与恢复治理方案

编 制 单 位：济南隆源地质工程咨询有限公司

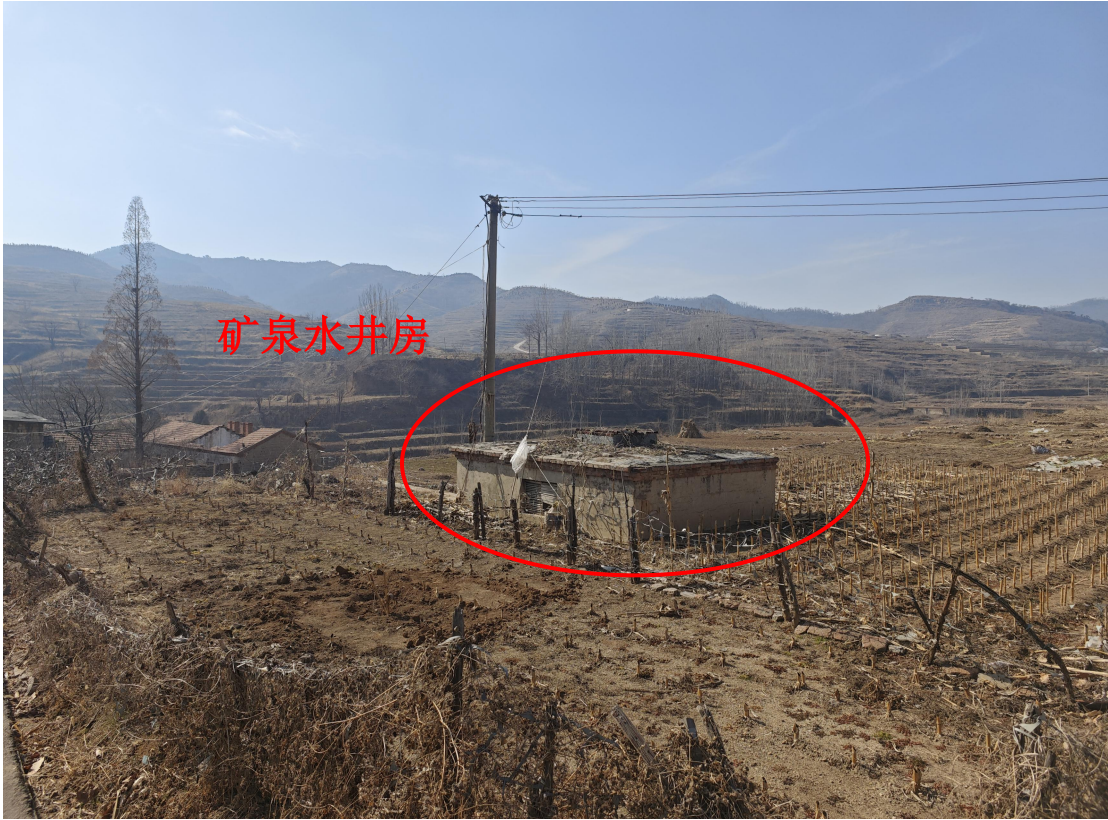
**照片 3-1 矿泉水井房及附近现状**

矿区附近没有重要地质遗迹和地形地貌景观保护区，远离风景名胜区。矿山开采为抽取地下水，不进行开挖取土、破坏植被、人工切坡等破坏地形地貌景观的工程活动，见照片 3-1，现状评估矿山开采对地形地貌景观、地质遗迹、人文景观等的影响较轻。
